小金县公达 20 兆瓦光伏扶贫项目

水土保持设施验收报告

建设单位：小金县公达光伏发电有限公司

编制单位：四川宗迈工程设计有限公司

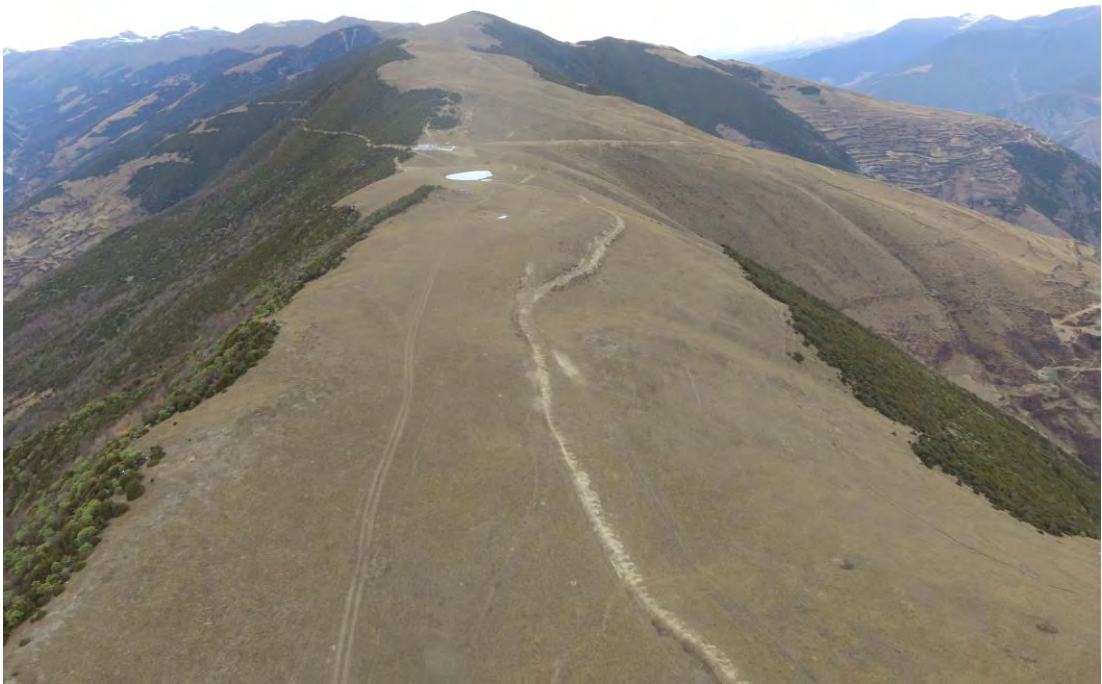
插图 1-2 光伏阵列区地形地貌

本项目场地位于小金县城东北直线距离约 8.0km 公达梁子上，山势地形起伏较大，局部山体较为陡峭，场区地处山顶坡地，场区范围内地势略有起伏，自然坡度 15~25°，海拔高度在 3500~3900m 左右，坡向总体属南向坡，局部东向，属高山地貌，如插图 1-2。

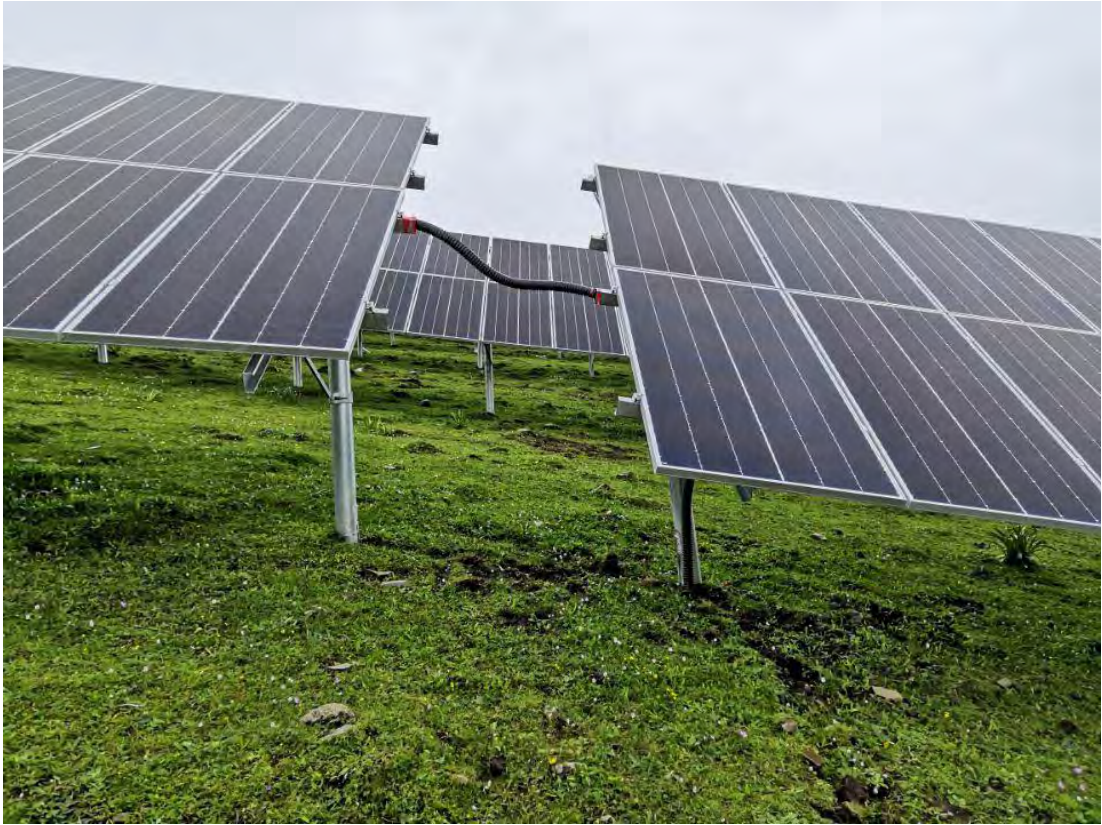
插图 1-6 项目建设区水土保持效果

项目建设区原有的水土保持设施主要为草甸，施工期间以预防保护为主，最大限度减少对原生草甸破坏。施工期间对道路、地埋集电线路等必须破坏地表的区域首先进行了草甸剥离，施工结束后对草甸进行了回铺，同时补撒草籽进行迹地恢复。目前项目建

设区植物长势良好，水土保持效果较好（如插图 1-6 所示）。

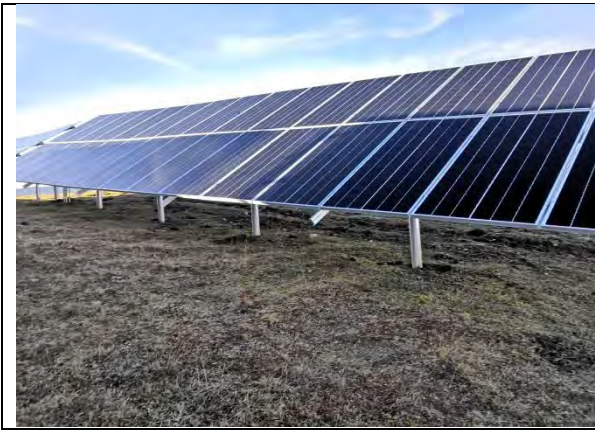
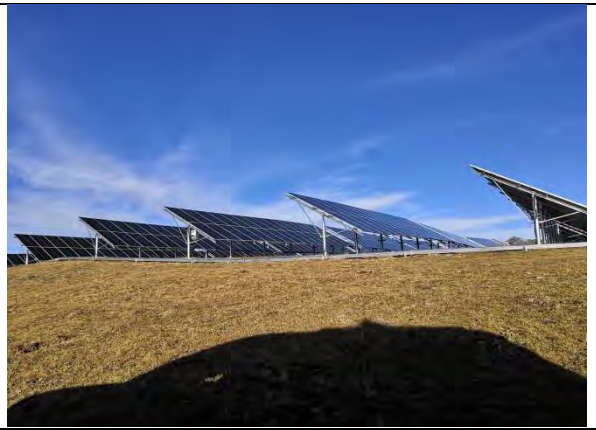
通过核查施工过程、监理、监测相关资料及结合现场调查情况，为了保护草甸，施工前对局部场平区域进行了草甸剥离，共计草甸剥离 0.20 万 m³；对光伏阵列区的少量临时堆土表面以及施工生产生活区的材料堆放地采取了 1350m²的彩条布遮盖；对光伏阵列工程区内的施工生产生活区采用土工布铺底以保护原地表及草甸，土工布使用量共计 3800m²。草甸回铺前进行了土地整治工程，土地整治面积为 2.25hm²，施工结束后将光伏阵列工程区剥离的草甸以及从场内道路调运过来的草甸进行了回铺，共计 0.45 万 m³，回铺面积 2.25hm²，对扰动区域破坏的未能采取草甸回铺的区域进行了撒播植草化 1.32hm²，撒播草籽 132kg，其中，披碱草种子 66kg，老芒麦种子 66kg。

插图 3-1 光伏阵列区绿化

插图 3-2 光伏阵列区绿化

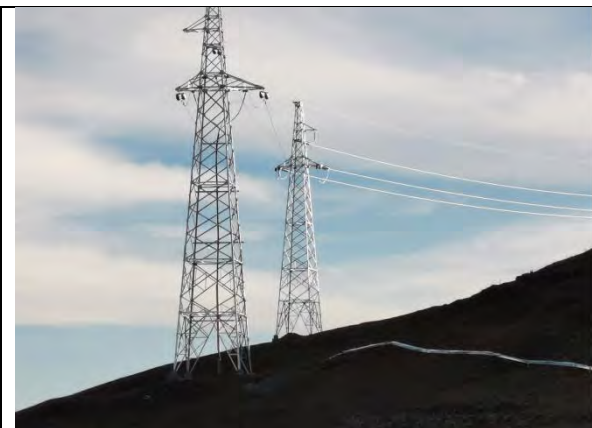
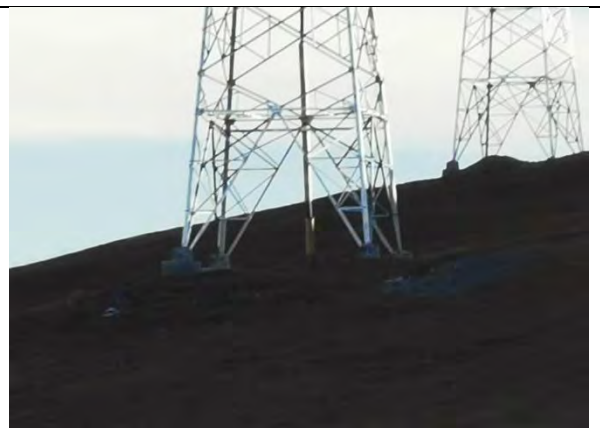
通过核查施工过程、监理相关资料及结合现场调查情况，施工前将架空线路塔基占地区的草甸预先剥离，草甸剥离厚度为 20~50cm，剥离面积 0.14hm²，剥离量 0.04 万 m³；施工时架空线路塔基在平台、基础等开挖的土石方堆放在塔基施工的空隙地内，为避免在施工活动的扰动下产生水土流失，在临时堆土及草甸表面采取彩条布苫盖，并用大块石压边，使用彩条布覆盖面积 900m²，在塔基施工处地形比较陡峭的地方，使用土袋挡墙进行拦挡，防止土石方滑落，共计使用土袋挡墙 184m³。草甸回铺以及撒播植草绿化前进行了土地整治工程，土地整治面积为 0.14hm²。施工结束后对剥离的草甸进行了回铺，进行植被恢复，草甸回铺量为 0.04 万 m³，对草甸未覆盖到的区域采取了撒播植草的方式恢复植被，草籽选择披碱草，输电线路工程区绿化面积为 0.14hm²，共撒播披碱草种子 16.8kg。

插图 3-9 输电线路塔基绿化

插图 3-10 输电线路塔基绿化

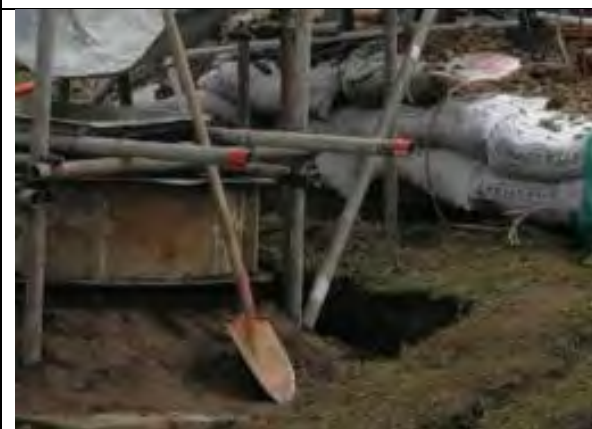
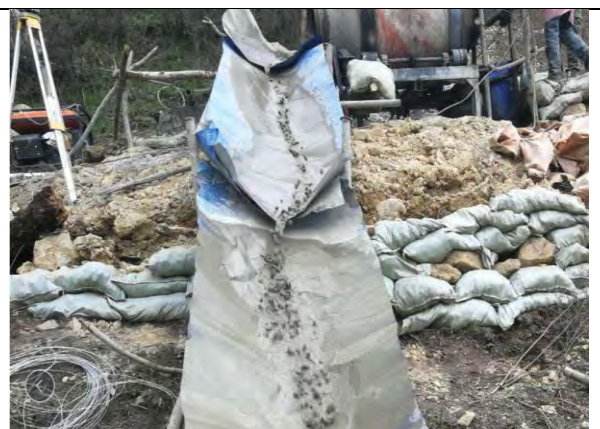
插图 3-11 输电线路土袋挡墙

插图 3-12 输电线路土袋挡墙

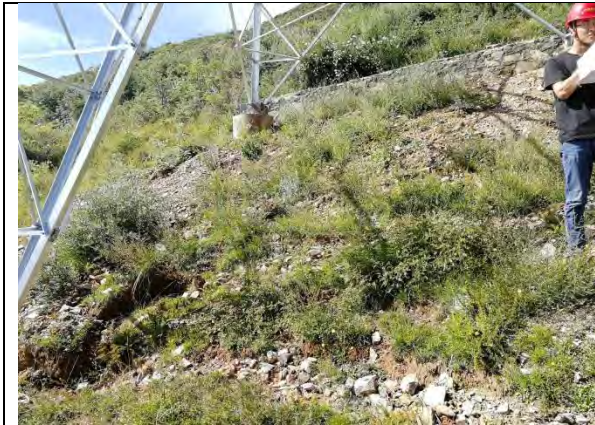
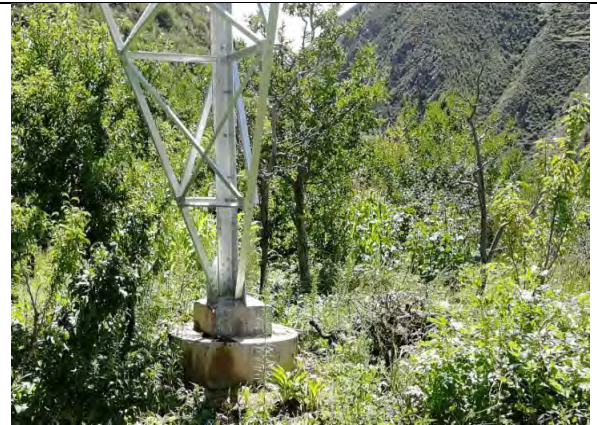
通过核查施工过程、监理相关资料及结合现场调查情况，实际施工过程中，在架空线路施工生产生活区采用铺垫土工布保护原地表，经统计施工生产共布设土工布铺垫 2800m²，现已对土工布进行拆除，现场恢复效果较好；从施工安全的角度考虑，使用了 1184m 的彩条旗围栏，避免人为误入施工区域。施工临时设施区使用完毕后，由于土工

布的铺垫造成部分草甸受损，施工结束后对受损的区域进行了撒播植草绿化，草籽选用披碱草及老芒麦，播深 2~3cm，并轻微压实，以保持土壤水分、达到固土、绿化的效果。施工临时设施区绿化面积为 0.12hm²，共撒播披碱草种子 6kg，老芒麦种子 6kg。

插图 3-19 施工临时设施区绿化

插图 3-20 施工临时设施区绿化(塔基周围)

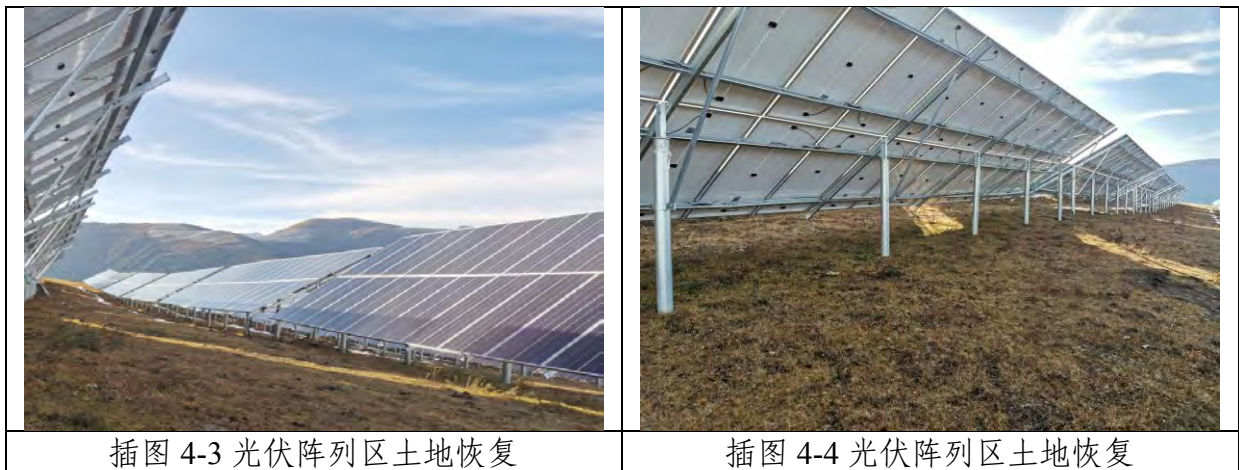
经现场调查，光伏阵列工程区的土地恢复较好，草甸长势良好。

插图 4-3 光伏阵列区土地恢复

插图 4-4 光伏阵列区土地恢复

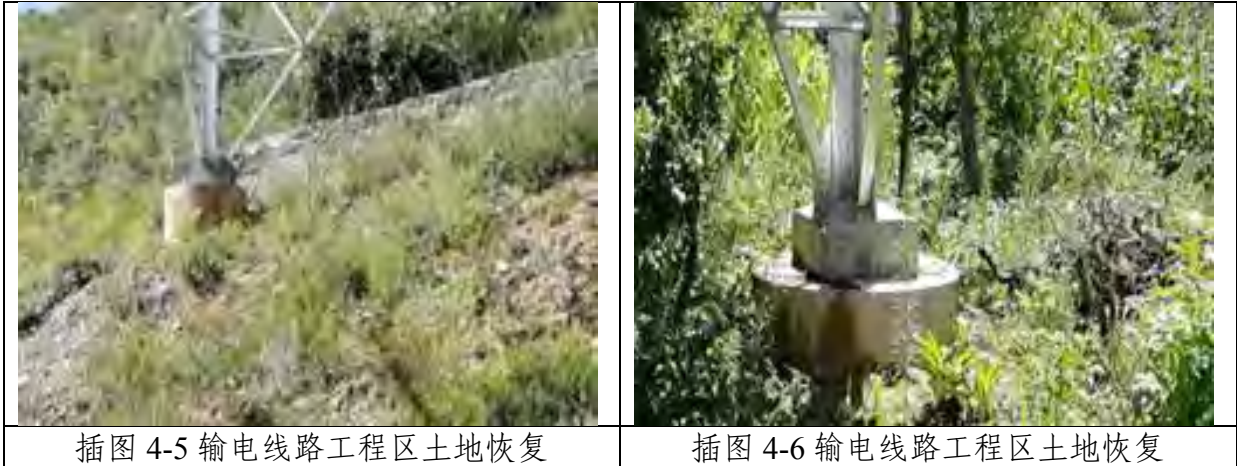
经监测、监理资料以及现场调查，输电线路工程区的土地恢复较好，草甸长势良好。

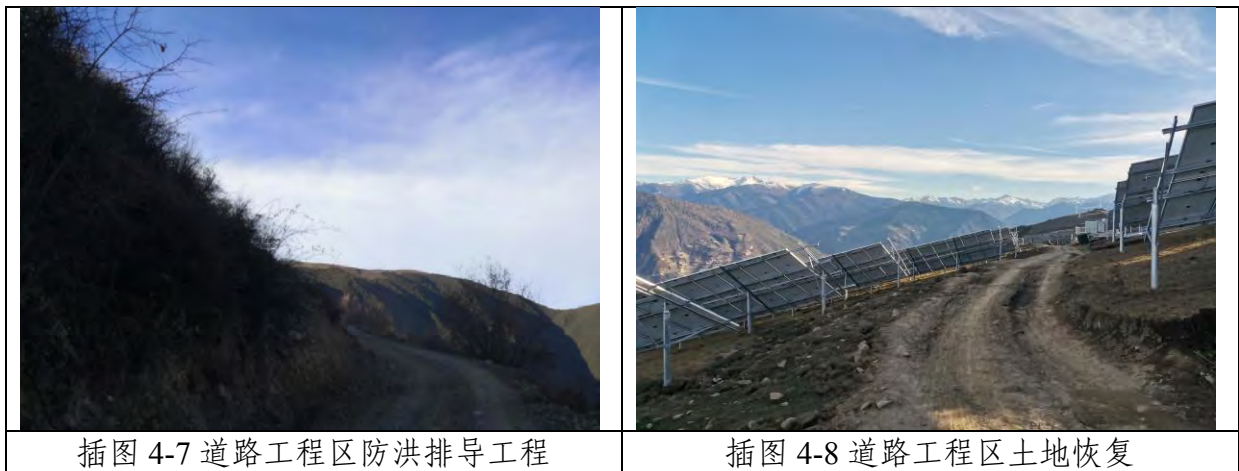
现场调查，道路工程区的土地恢复较好，草甸长势良好。

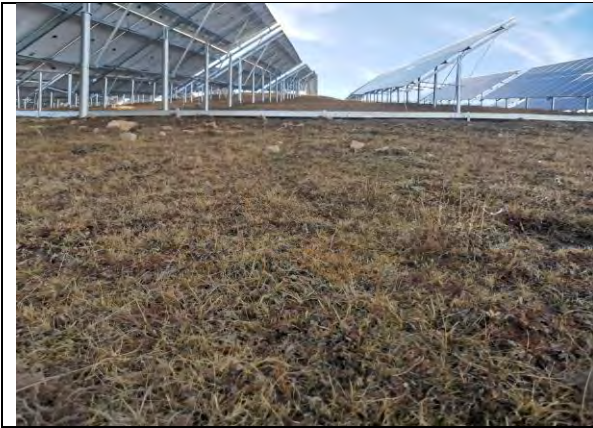
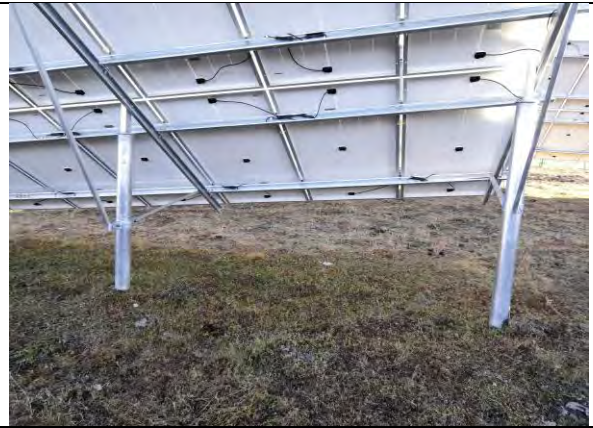
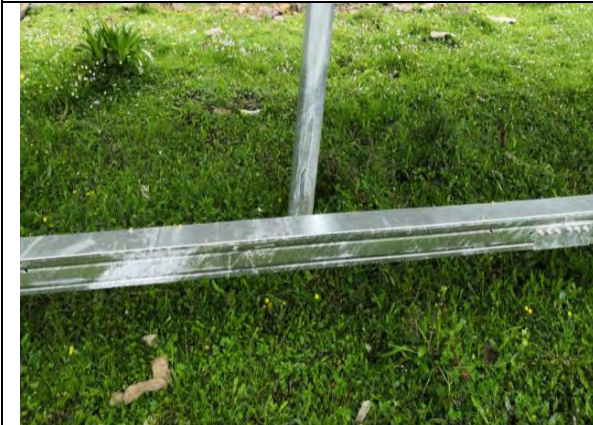
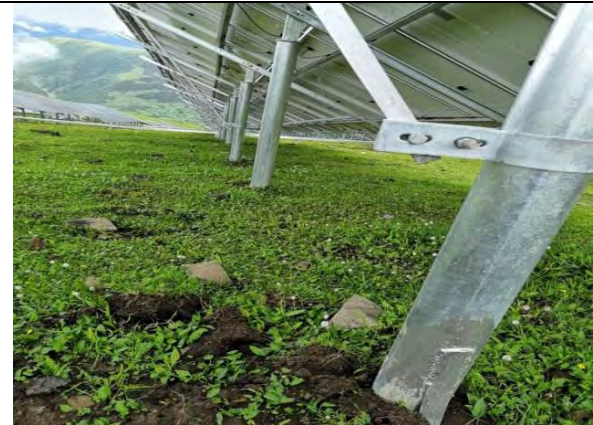
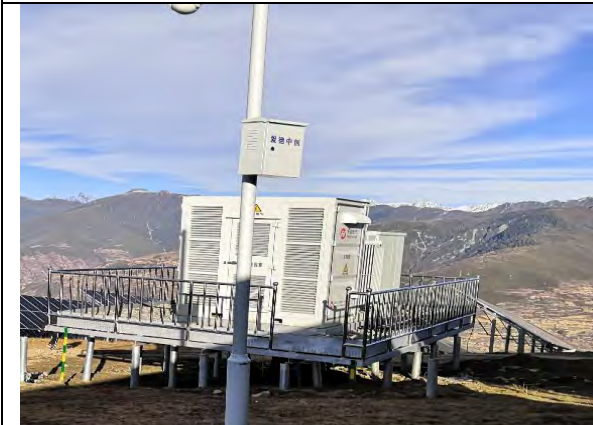
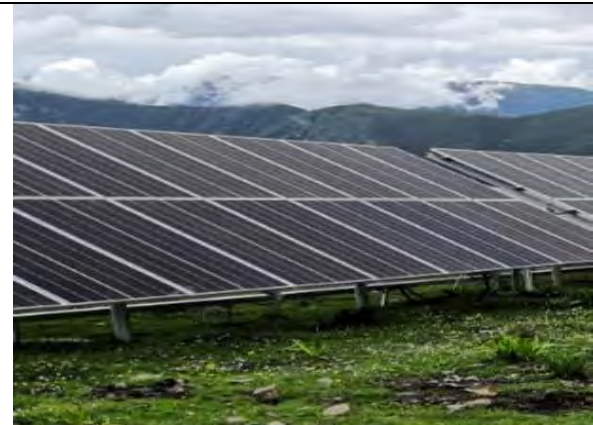
经现场调查,光伏阵列工程区的绿化区域采取了较高标准的撒播植草和草甸回铺等绿化措施,经验收工作小组核查,认为光伏阵列工程区植被生长良好,植株成活率达到 95%以上,覆盖率 85%~95%,将植物措施质量等级评定为合格。

插图 4-9 光伏阵列区植被建设工程

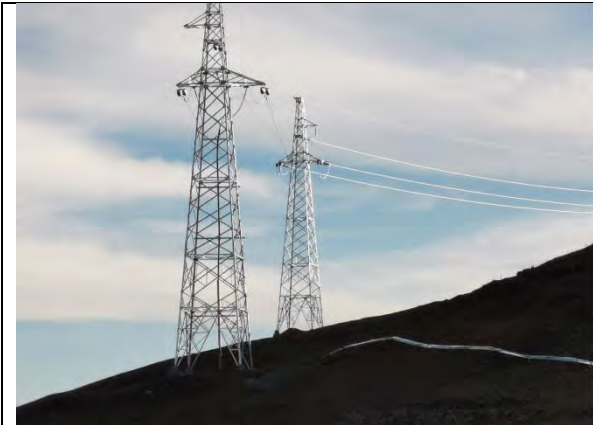
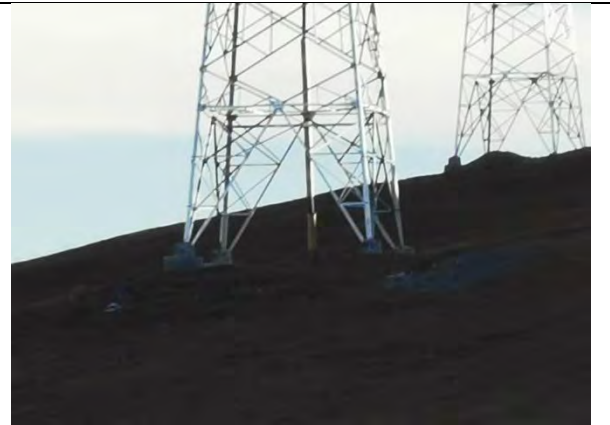
经现场调查，输电线路工程区采取了较高标准的撒播植草和草甸回铺等绿化措施。经验收工作小组核查，认为输电线路工程区植被生长良好，植株成活率达到 95%以上，覆盖率 85%~95%，将植物措施质量等级评定为合格。

插图 4-15 输电线路工程区植被建设工程

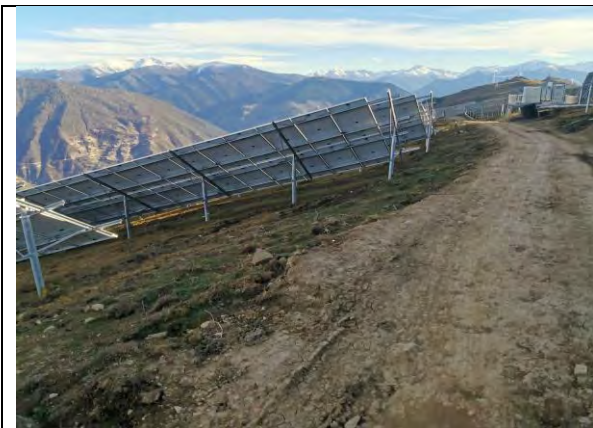
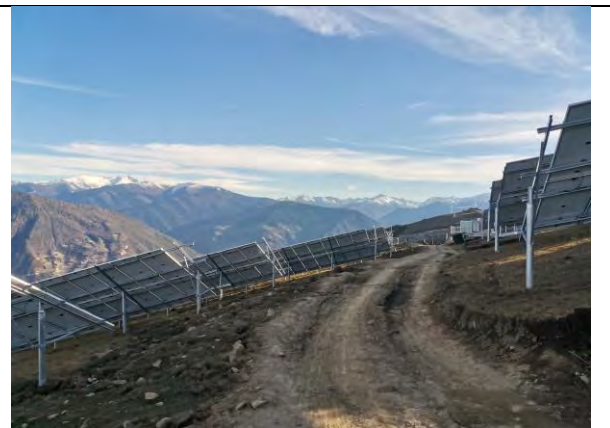
经现场调查，对道路工程区采取了较高标准的撒播植草和草甸回铺等方式对裸露地表进行植被覆盖，经验收工作小组核查，认为道路工程区的场地平整，覆土厚度适中，满足植物生长要求，植被生长良好，植株成活率达到 95%以上，覆盖率 85%~95%，将植物措施质量等级评定为合格。

插图 4-17 道路工程区植被建设工程

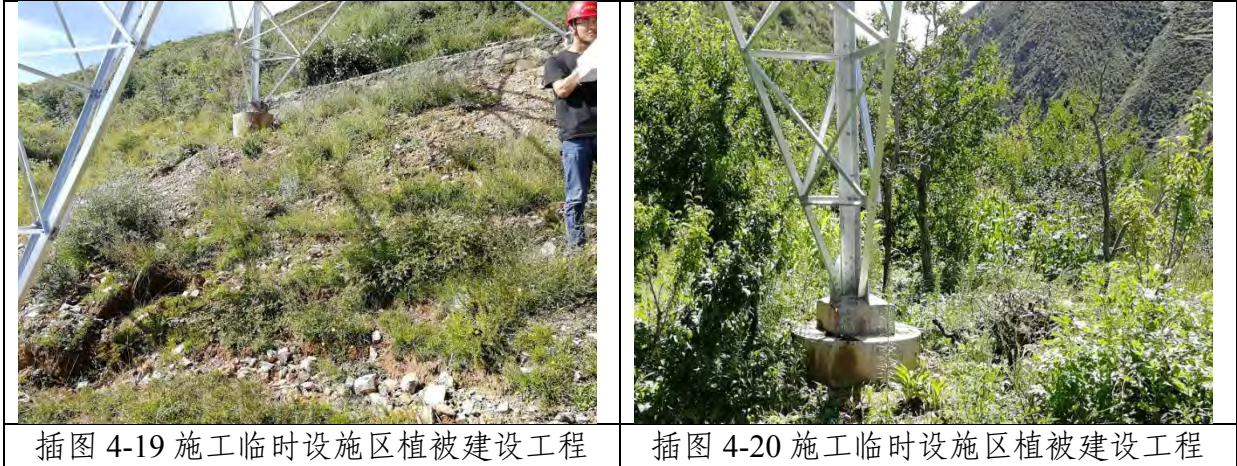
植被覆盖，经验收工作小组核查，认为施工临时设施区的场地平整，覆土厚度适中，满足植物生长要求，植被生长良好，植株成活率达到 95%以上，覆盖率 85%~95%，将植物措施质量等级评定为合格。

插图 4-19 施工临时设施区植被建设工程
