小金县公达 20 兆瓦光伏扶贫项目

水土保持设施验收报告

建设单位：小金县公达光伏发电有限公司

编制单位：四川宗迈工程设计有限公司

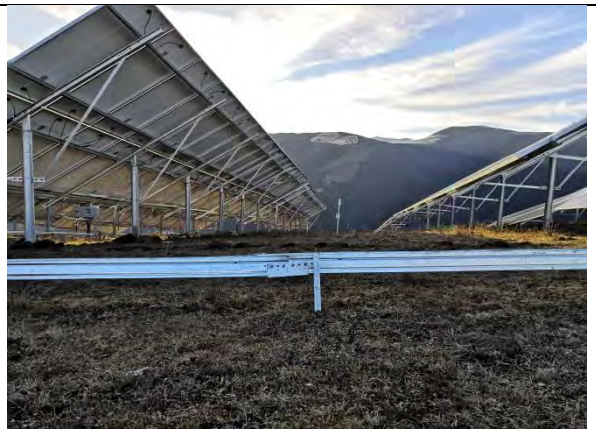
插图 3-4 集电线路槽绿化

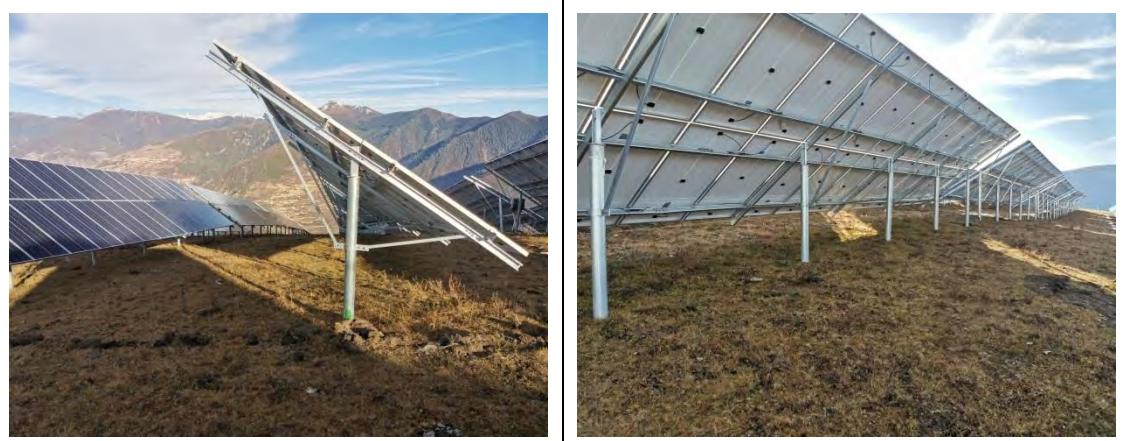
植被建设工程（光伏阵列工程区）

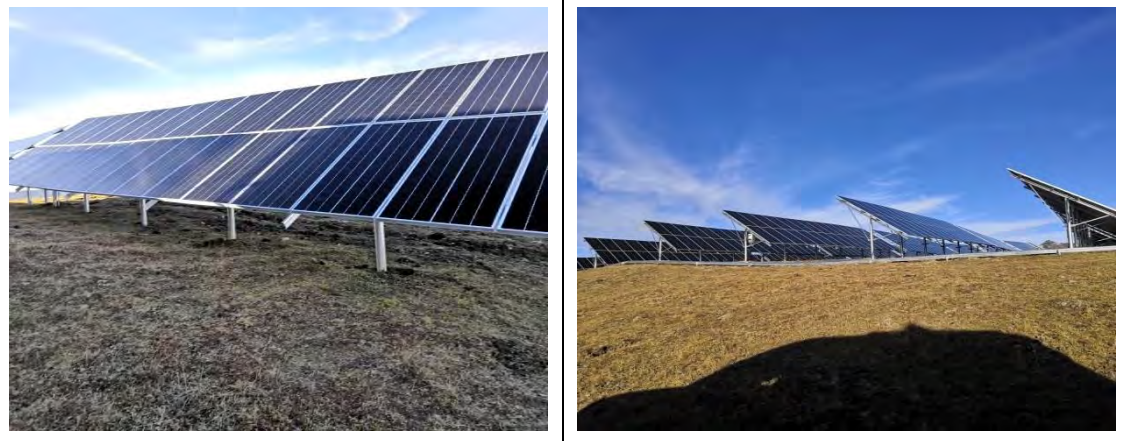
植被建设工程（光伏阵列工程区）

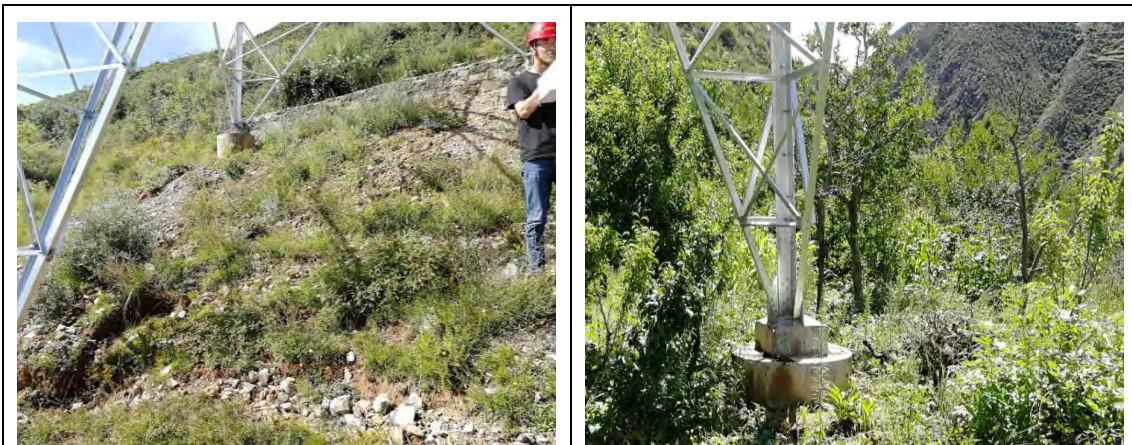
植被建设工程（输电线路工程区塔基）
