小金县公达 20 兆瓦光伏扶贫项目

水土保持设施验收报告

建设单位：小金县公达光伏发电有限公司

编制单位：四川宗迈工程设计有限公司

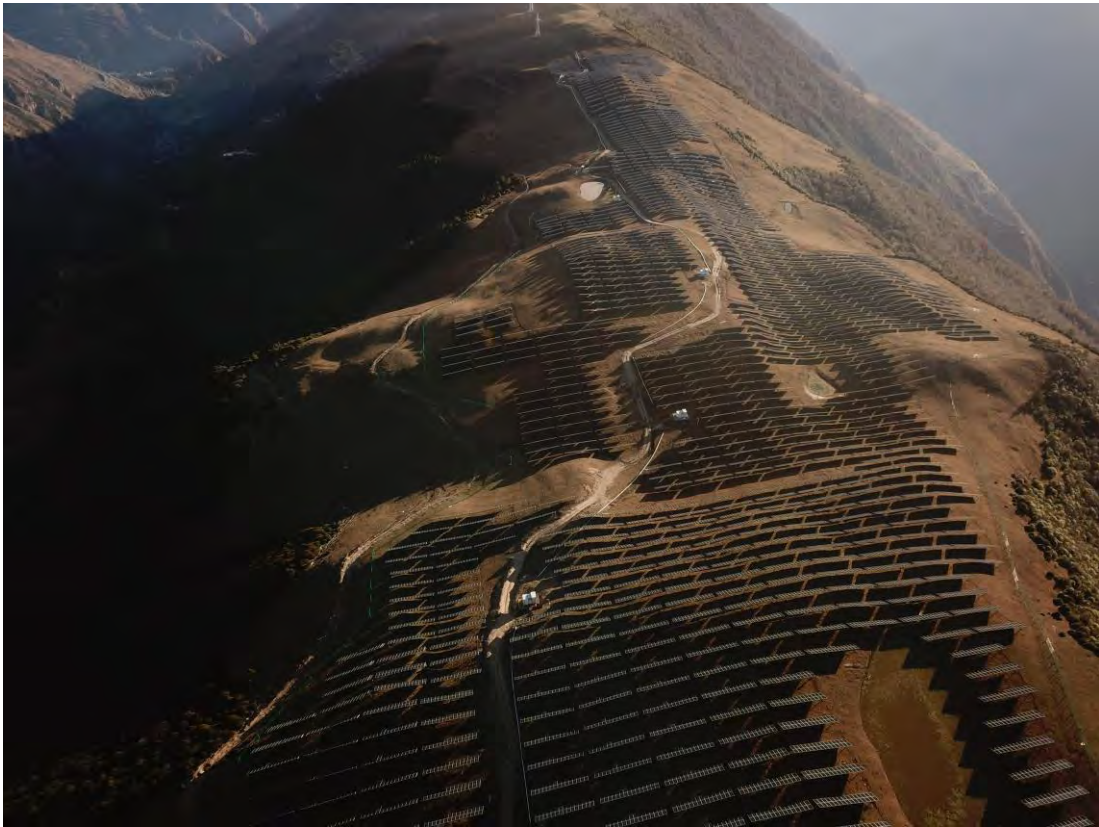
项目建设区汇水面积较小，场地沿山脊走向分布，不涉及河流、沟道。项目建设区外零星分布有坑塘（主要为牦牛饮水使用，如插图 1-3 所示）。项目建设对坑塘基本无影响。

插图 1-3 项目区内坑塘

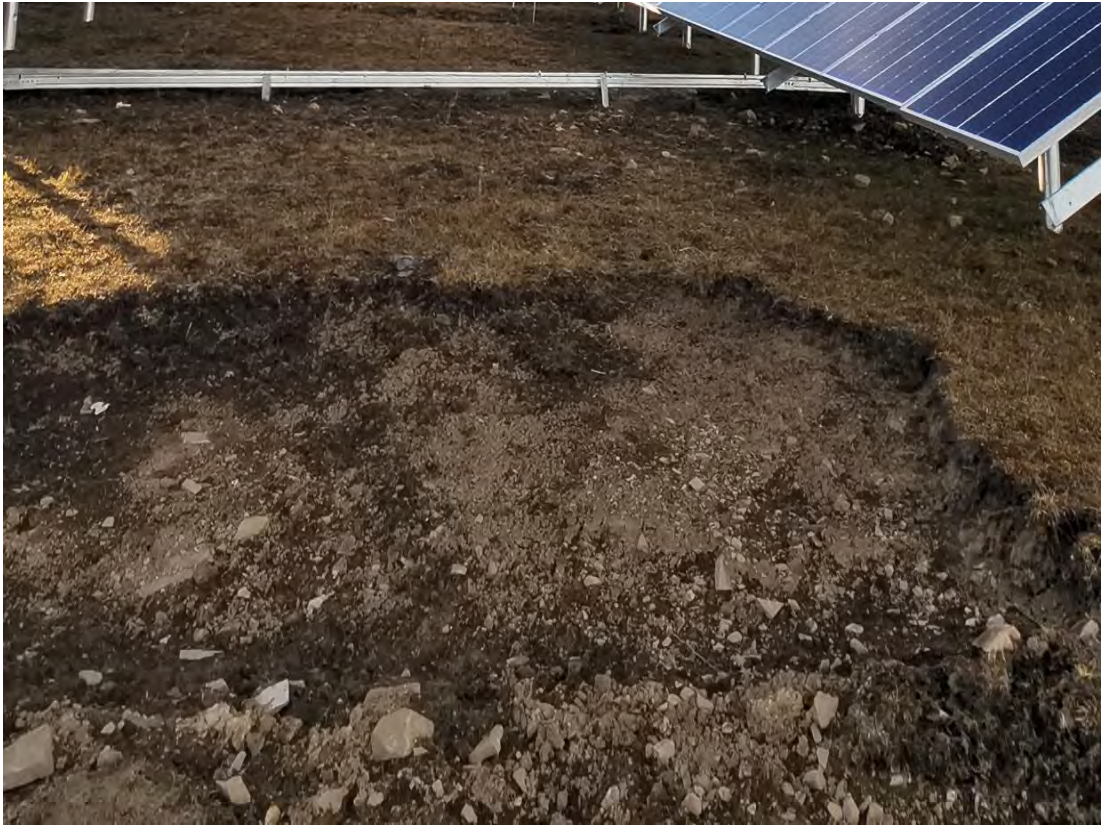
项目建设区土壤类型主要为高山草甸土，如插图 1-4 所示。

插图 1-4 项目建设区土壤

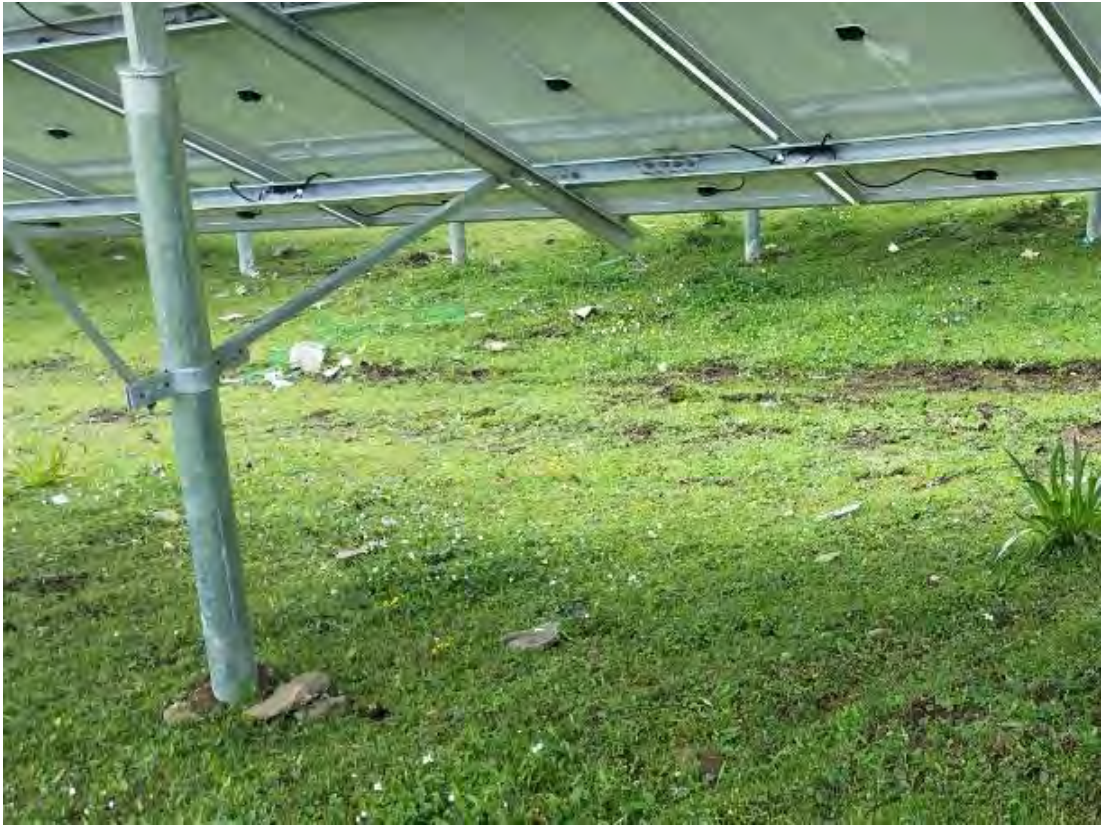
项目建设无珍惜动植物，不涉及景区及自然保护区。项目建设区植被类型以高山草甸为主（如插图 1-5 所示），林草覆盖率约 75.83%。

插图 1-5 项目建设区草甸

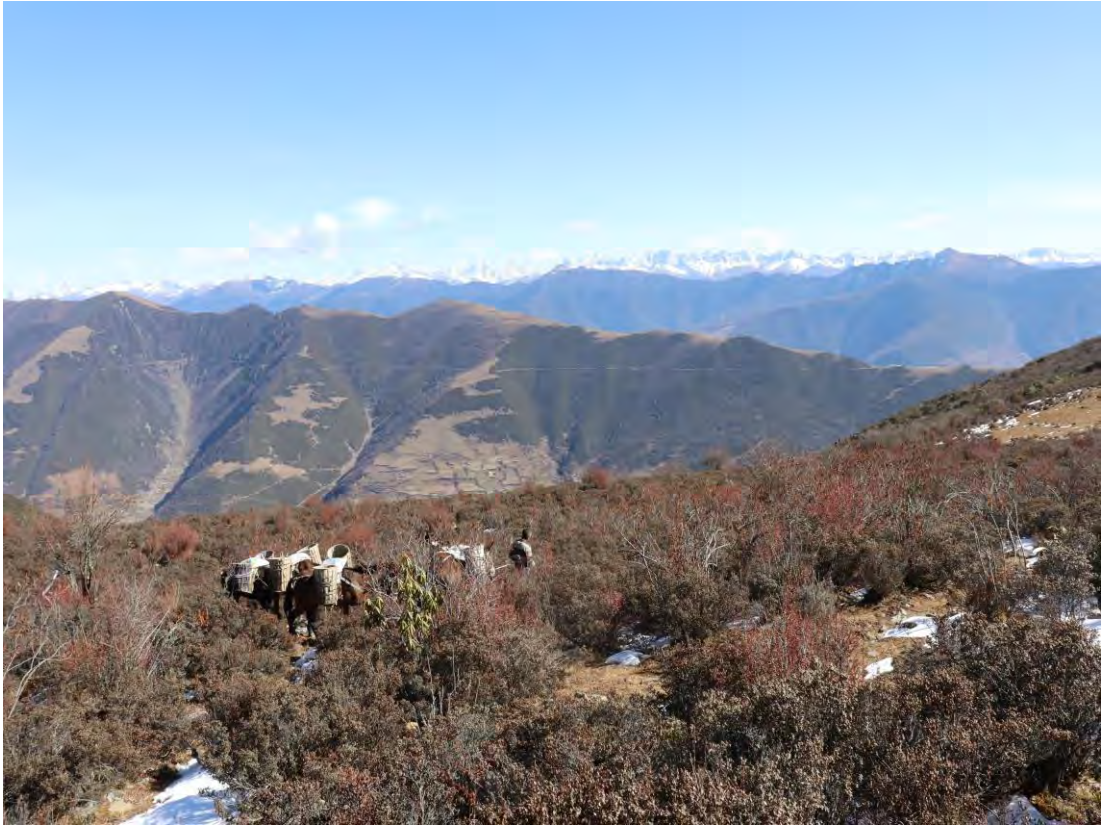
原方案在施工便道区设置了人抬道路，实际施工过程中，架空线路施工充分利用已有乡道及村道，在没有乡道及村道的塔基施工处，通过马驮的方式运输材料，对地表基本没有破坏，因此未设人抬道路，施工便道区并未发生。实际情况如插图 2-1。

插图 2-1 马驮方式运输材料

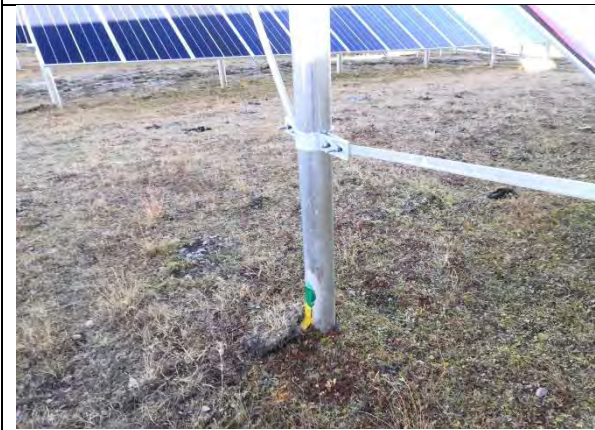
插图 3-3 光伏板支架处绿化

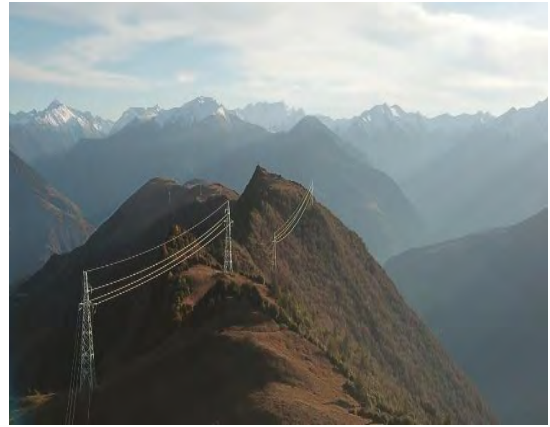
植被建设工程（输电线路工程区）

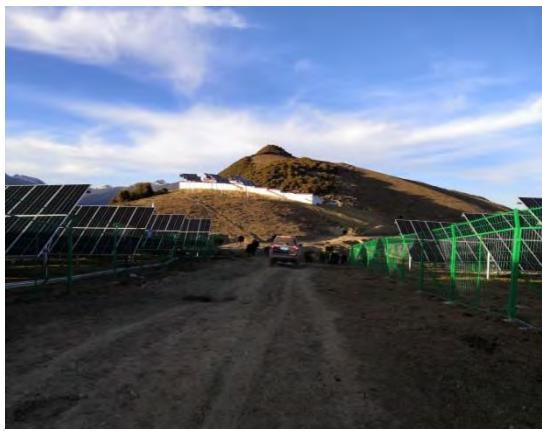
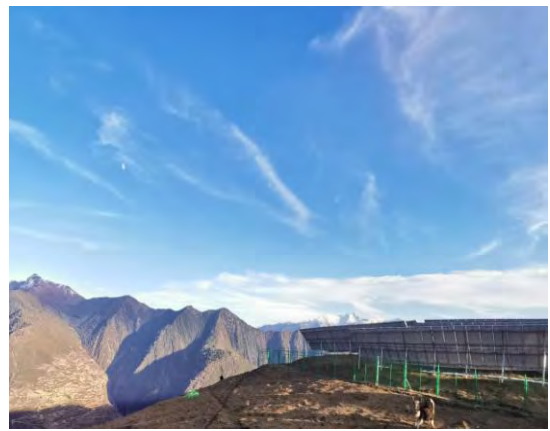
植被建设工程（道路工程区）

植被建设工程（施工生产生活区）

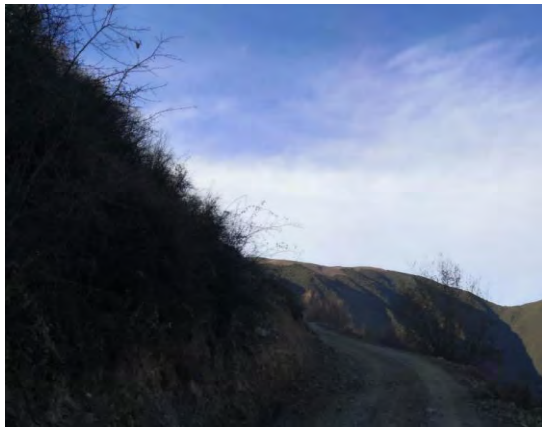
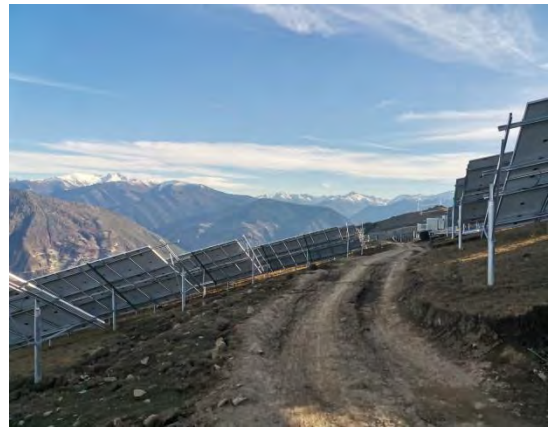
防洪排导工程（道路工程区）

土地恢复（道路工程区）
